Por este medio le presentamos el Informe de Inspección y Avalúo AV-162-12-16 de una Finca propiedad de **Angel Miguel, S.A.**, ubicada en el Local 46, P.H. Centro Comercial Plaza Conquistador, Corregimiento de Juan Díaz, Distrito de Panamá, Provincia de Panamá.

Página de Resumen
Ns/Ref: AV-162-12-16

INFORME DE INSPECCION Y AVALUO RESUMEN INFORMATIVO

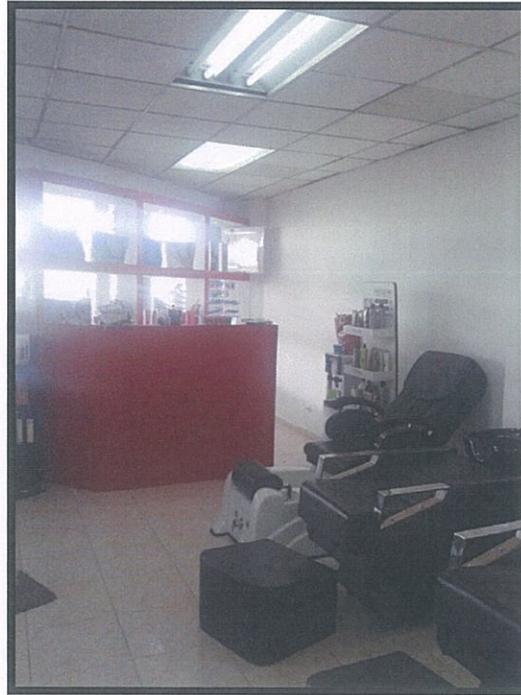
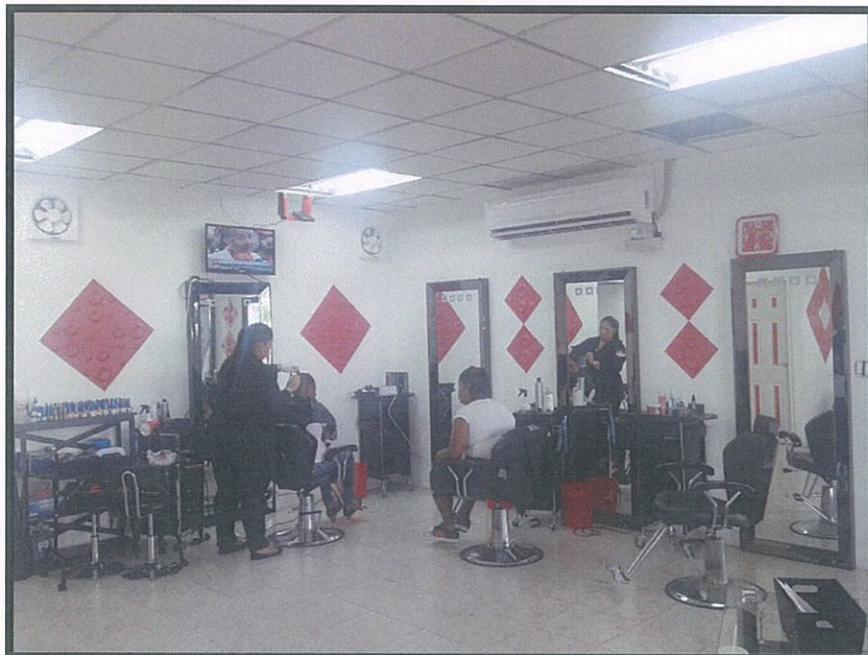
VISTAS GENERALES DEL LOCAL

Área Cerrada: Incluye un área de uso múltiple, depósito y medio servicio sanitario. En sus acabados presenta piso de baldosas junto a techo de zinc sobre estructura metálica y cielo raso de foam suspendido sobre estructura metálica. Las paredes son de bloques repelladas y de gypsum pasteadas, todas pintadas en ambas caras. El medio servicio sanitario cuenta con artefactos estándar y azulejos en las paredes hasta la altura del cielo raso.
