# CASA ETIENNE

ABRIL 2023

## PROYECTO DE INTERVENCIÓN DE FACHADAS

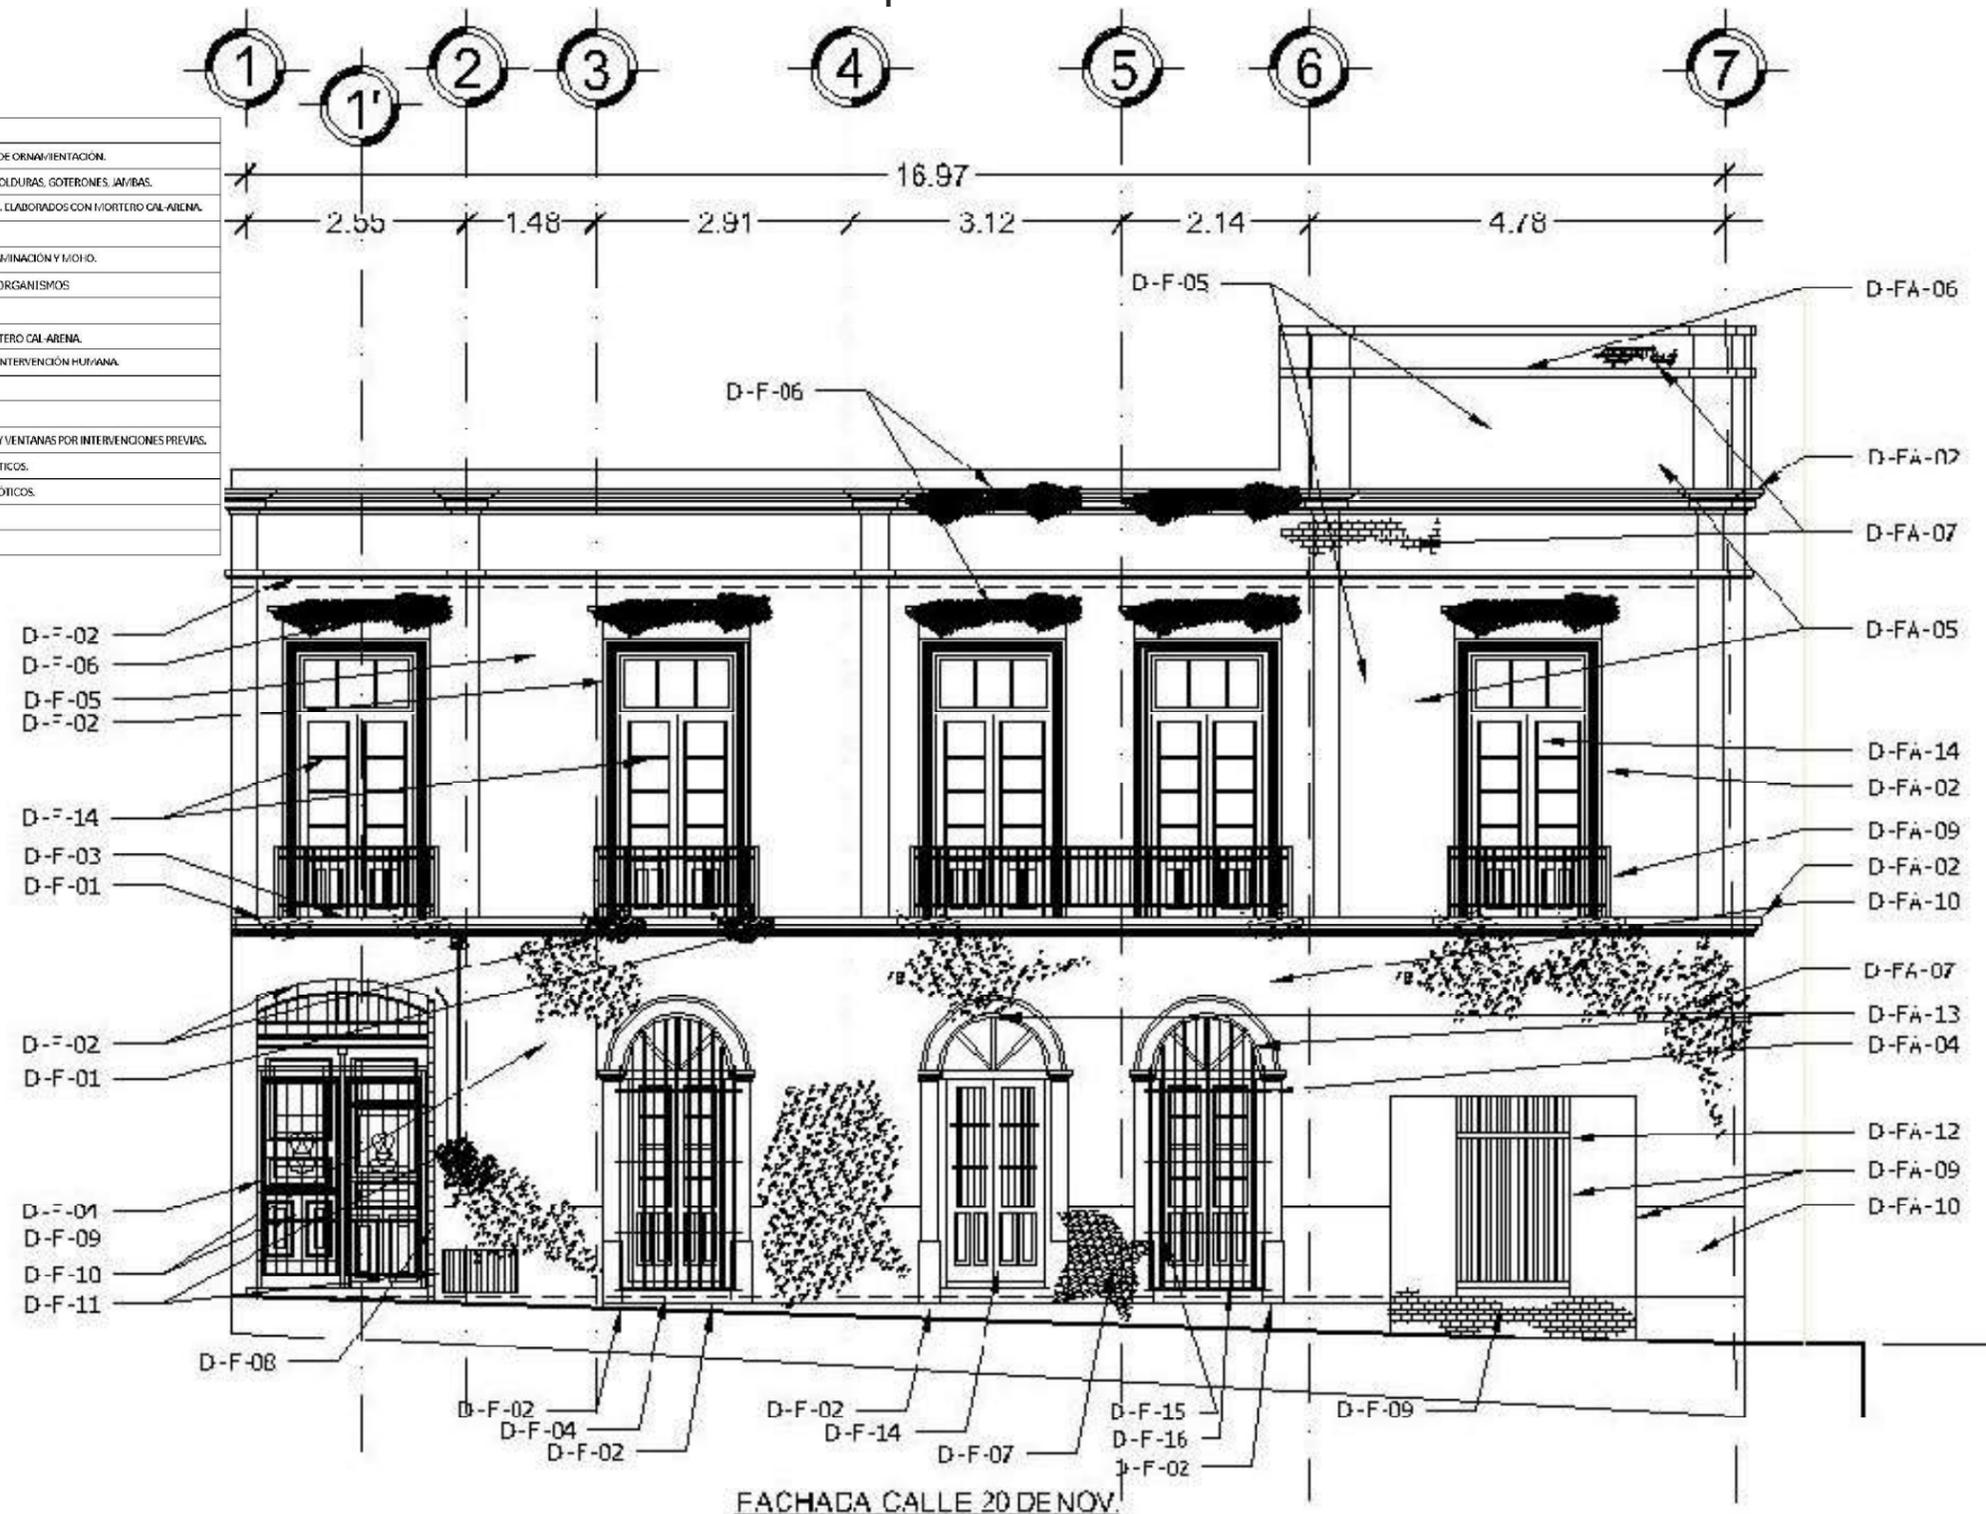
DETERIORO	DESCRIPCIÓN
D-F-01	DESPRENDIMIENTO DE ESQUINA DE LA LOSA DE BALCÓN Y PÉRDIDA DE ORNAMIENTACIÓN.
D-F-02	PÉRDIDA DE ARISTAS Y/O ELEMENTOS DECORATIVOS COMO SON MOLDURAS, GOTERONES, JAVIBAS.
D-F-03	ENTORTADOS DESADICIONADOS A LA LOSA DE BALCONES, REPISES, ELABORADOS CON MORTERO CAL-ARENA.
D-F-04	OXIDACIÓN EN LOS ELEMENTOS DE HERRERÍA.
D-F-05	MANCHAS OSCURAS DE COLOR NEGRO, OCASIONADOS POR CONTAMINACIÓN Y MOHO.
D-F-06	MANCHAS DE COLOR VERDE/GRIS OCASIONADOS POR MICROORGANISMOS.
D-F-07	DETERIORO DE APLANADOS ELABORADOS DE MORTERO CAL-ARENA.
D-F-08	DISGREGADO DEL JUTEO EN MUROS DE PIEDRA/ADRILLO CON MORTERO CAL-ARENA.
D-F-09	PÉRDIDA O ALTERACIÓN DEL ASPECTO FORMAL DEL INMUEBLE POR INTERVENCIÓN HUMANA.
D-F-10	PINTURA CADUCA Y DESADHERIDA.
D-F-11	CONTAMINACIÓN VISUAL POR ELEMENTOS DISCORDANTES.
D-F-12	PÉRDIDA O ALTERACIÓN DE ELEMENTOS DE MADERA EN PUERTAS Y VENTANAS POR INTERVENCIÓN PREVIAS.
D-F-13	DETERIORO DE MADERA EN PUERTAS Y VENTANAS POR AGENTES BIÓTICOS.

D-F-14	DETERIORO DE MADERA EN PUERTAS Y VENTANAS POR AGENTES ABIÓTICOS.
D-F-15	SELLO PERIMETRAL EN PUERTAS Y VENTANAS.
D-F-16	DESGASTE DE ESCALONES.

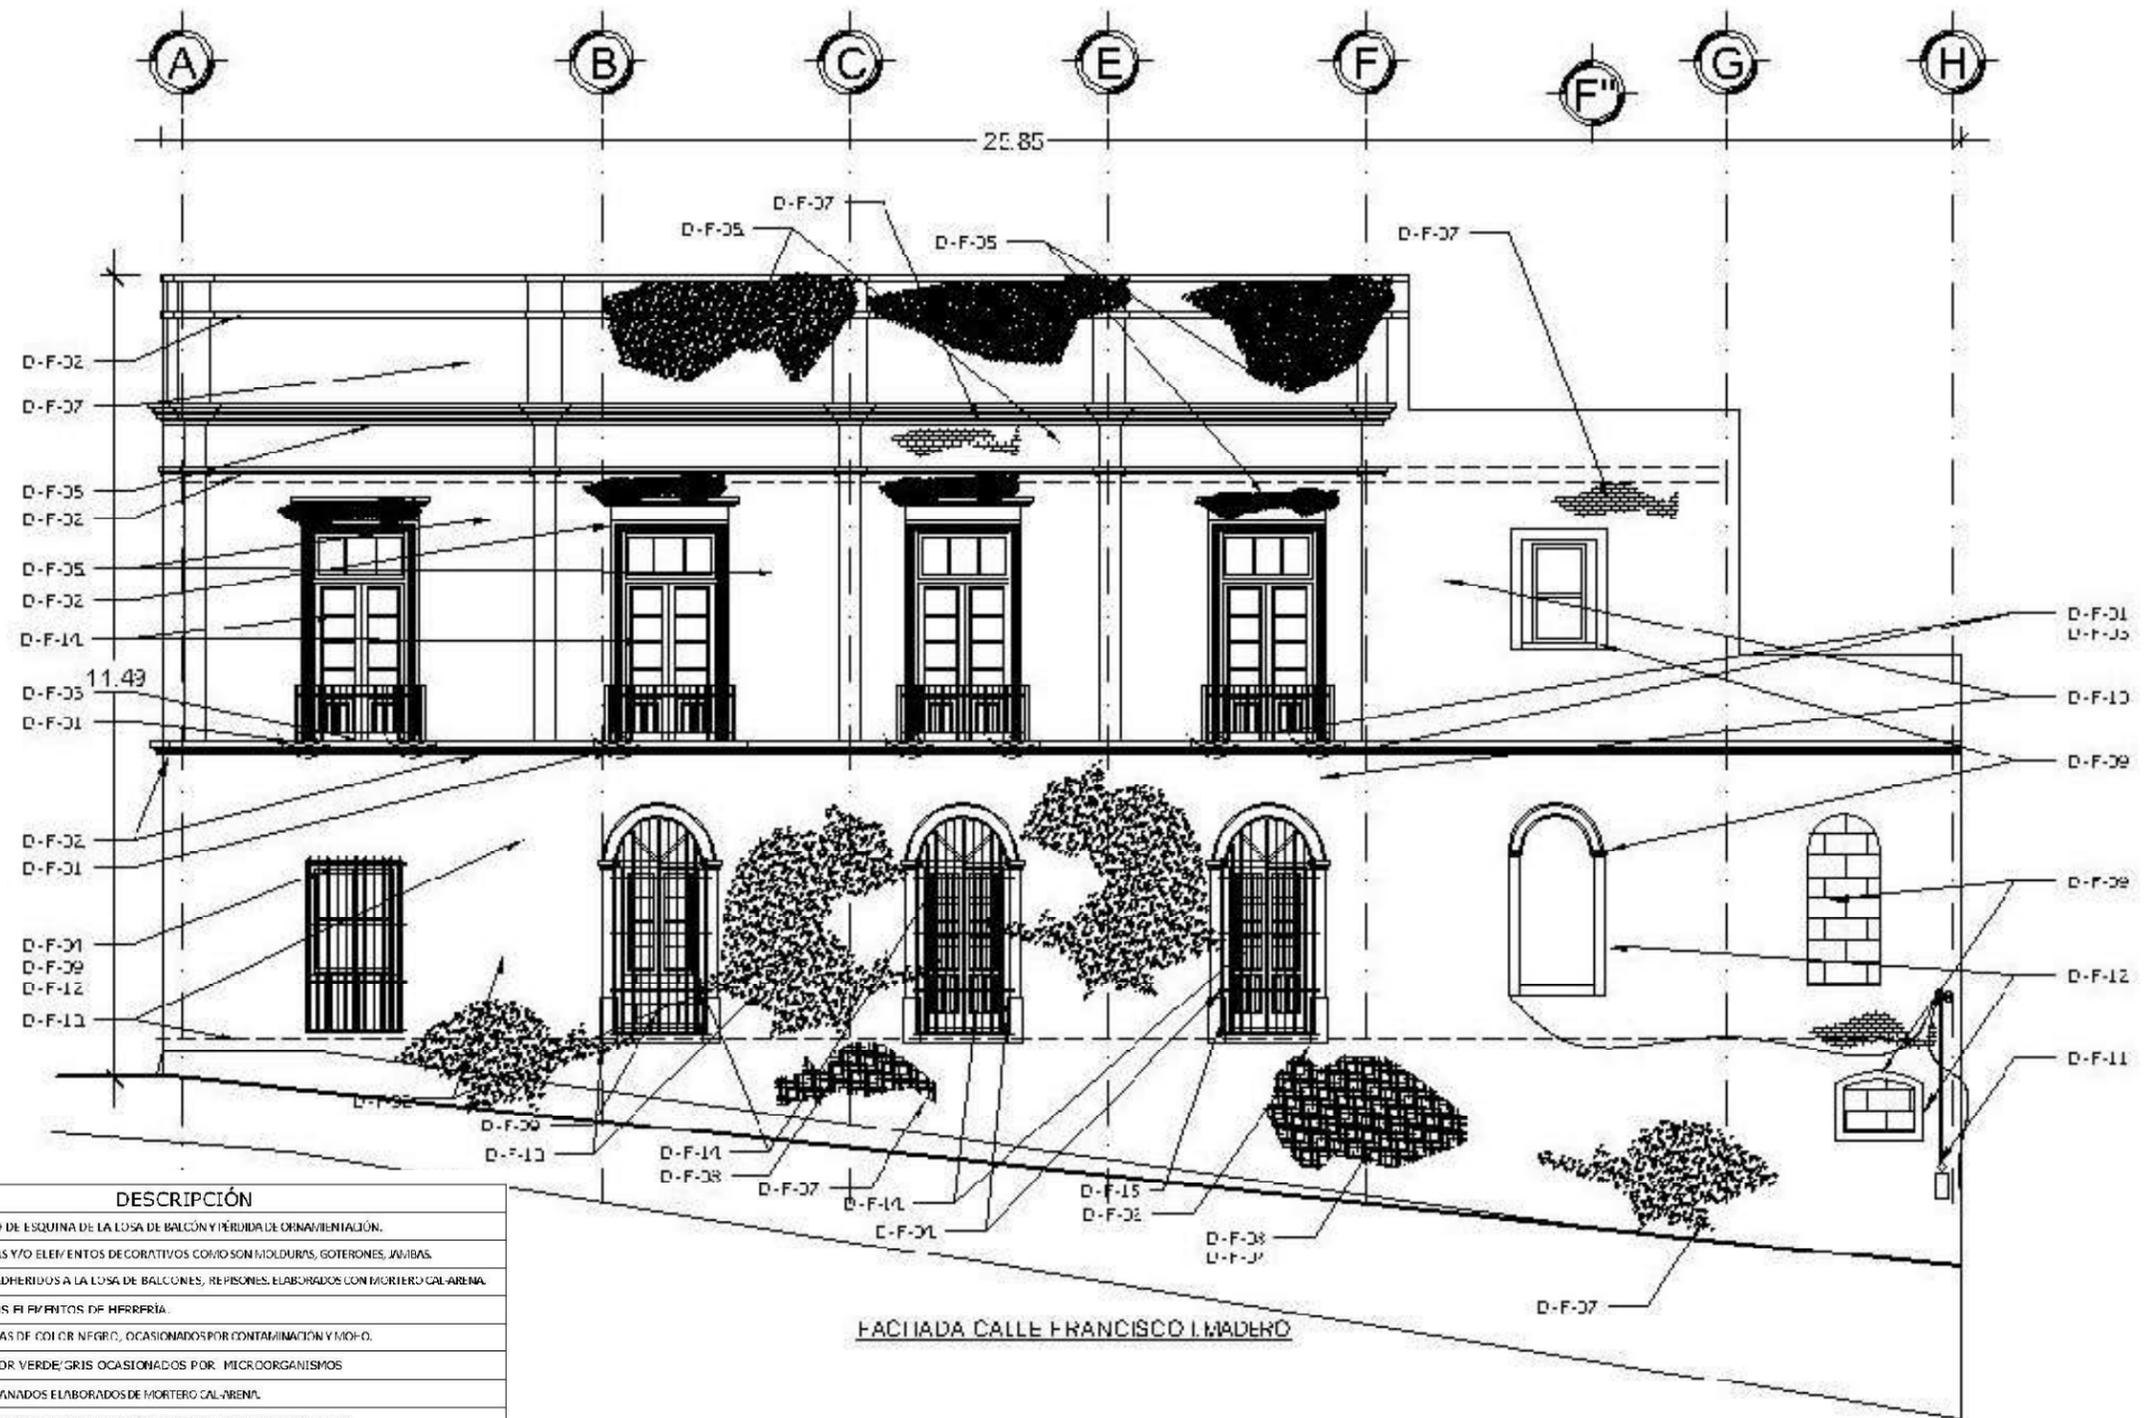
DETERIORO	DESCRIPCIÓN
D-F-01	DESPRENDIMIENTO DE ESQUINA DE LA LOSA DE BALCÓN Y PERDIDA DE ORNAMENTACIÓN.
D-F-02	PÉRDIDA DE ARISTAS Y/O ELEMENTOS DECORATIVOS COMO SON MOLDURAS, GOTERONES, ANIBAS.
D-F-03	ENTORTADOS DESADHERIDOS A LA LOSA DE BALCONES, REPISONES ELABORADOS CON MORTERO CAL-ARENA.
D-F-04	OXIDACIÓN EN LOS FIJEROS DE HERRERÍA.
D-F-05	MANCHAS OSCURAS DE COLOR NEGRO, OCASIONADOS POR CONTAMINACIÓN Y MOHO.
D-F-06	MANCHAS DE COLOR VERDE/GRIS OCASIONADOS POR MICROORGANISMOS.
D-F-07	DETERIORO DE APLANADOS ELABORADOS DE MORTERO CAL-ARENA.
D-F-08	DISCREGADO DEL JUTEO EN MUROS DE PIEDRA/LADRILLO CON MORTERO CAL-ARENA.
D-F-09	PÉRDIDA O ALTERACIÓN DEL ASPECTO FORMAL DEL INMUEBLE POR INTERVENCIÓN HUMANA.
D-F-10	PINTURA CADUCA Y DESADHERIDA.
D-F-11	CONTAMINACIÓN VISUAL POR ELEMENTOS DISCORDANTES.
D-F-12	PÉRDIDA O ALTERACIÓN DE ELEMENTOS DE MADERA EN PUERTAS Y VENTANAS POR INTERVENCIÓN PREVIAS.
D-F-13	DETERIORO DE MADERA EN PUERTAS Y VENTANAS POR AGENTES BIÓTICOS.

D-F-14	DETERIORO DE MADERA EN PUERTAS Y VENTANAS POR AGENTES ABIÓTICOS.
D-F-15	SELLO PERIMETRAL EN PUERTAS Y VENTANAS.
D-F-16	DESGASTE DE ESCALONES.
