Loft de la Aduana

Barrio Puerto

A continuación se presenta un resumen del informe técnico para la intervención del edificio ubicado en calle Cochrane N° 25, sector colindante al edificio de la ex Aduana, de propiedad de la Sociedad Inmobiliaria Cochrane Ltda. y cuyo proyecto de rehabilitación está a cargo de la oficina S+S Arquitectos.

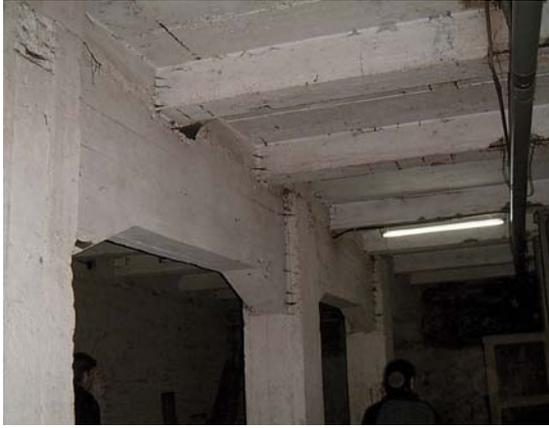
04 Pórticos acartelados de hormigón armado. Fuente: Gabriela Muñoz, Mauricio Sánchez

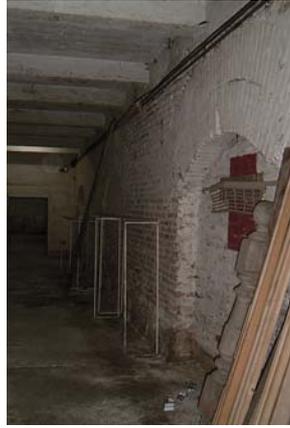
05 Arcos tapiados del muro central de albañilería. Fuente: Gabriela Muñoz, Mauricio Sánchez

Siendo así, aparece como fundamental mantener el muro central de albañilería del subterráneo y la estructura aporticada de hormigón y madera en sus distintos niveles, no sólo por su rol estructural evidente sino también como sistema ideal de planta libre con el objeto de conservar la espacialidad original del edificio.

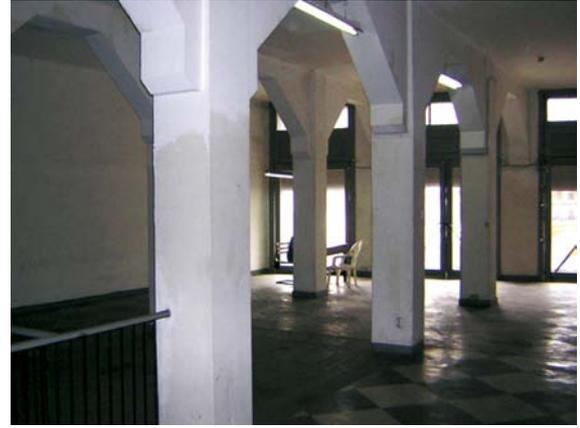
06 Pórticos del primer piso. Fuente: Matías Swinburn

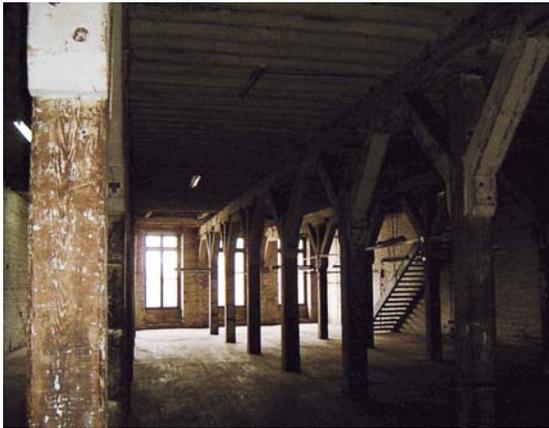
07 Pórticos de madera del segundo piso y escalera al tercer piso. Fuente: G. Muñoz, M. Sánchez

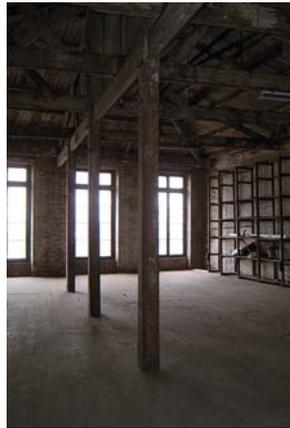
08 Pilares tercer piso y viga superior de amarre. Fuente: Gabriela Muñoz, Mauricio Sánchez

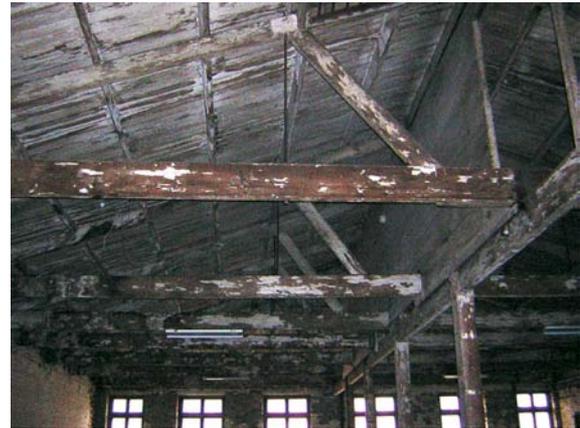
09 Cerchas de madera con tensores metálicos. Fuente: Matías Swinburn

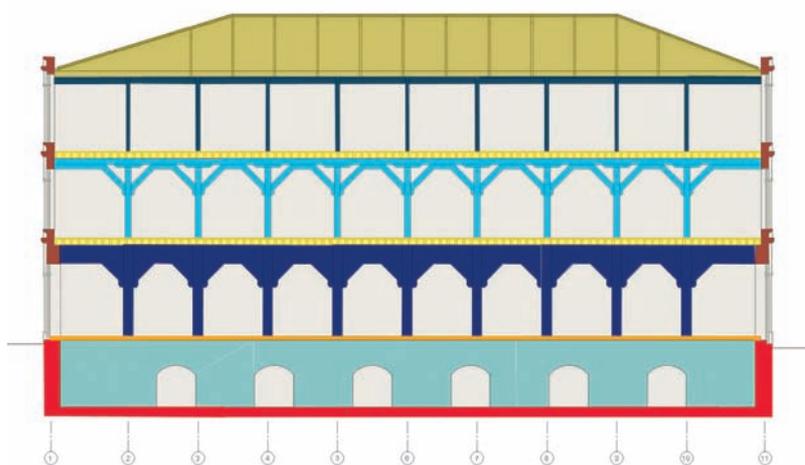
11 Corte longitudinal esquemático de materialidades. Fuente: Paramento Ltda.
