Calidad Ambiental

ANALISIS PRELIMINAR DEL PREDIO “LA FLORIDA” EN LA LAGUNA DE BACALAR

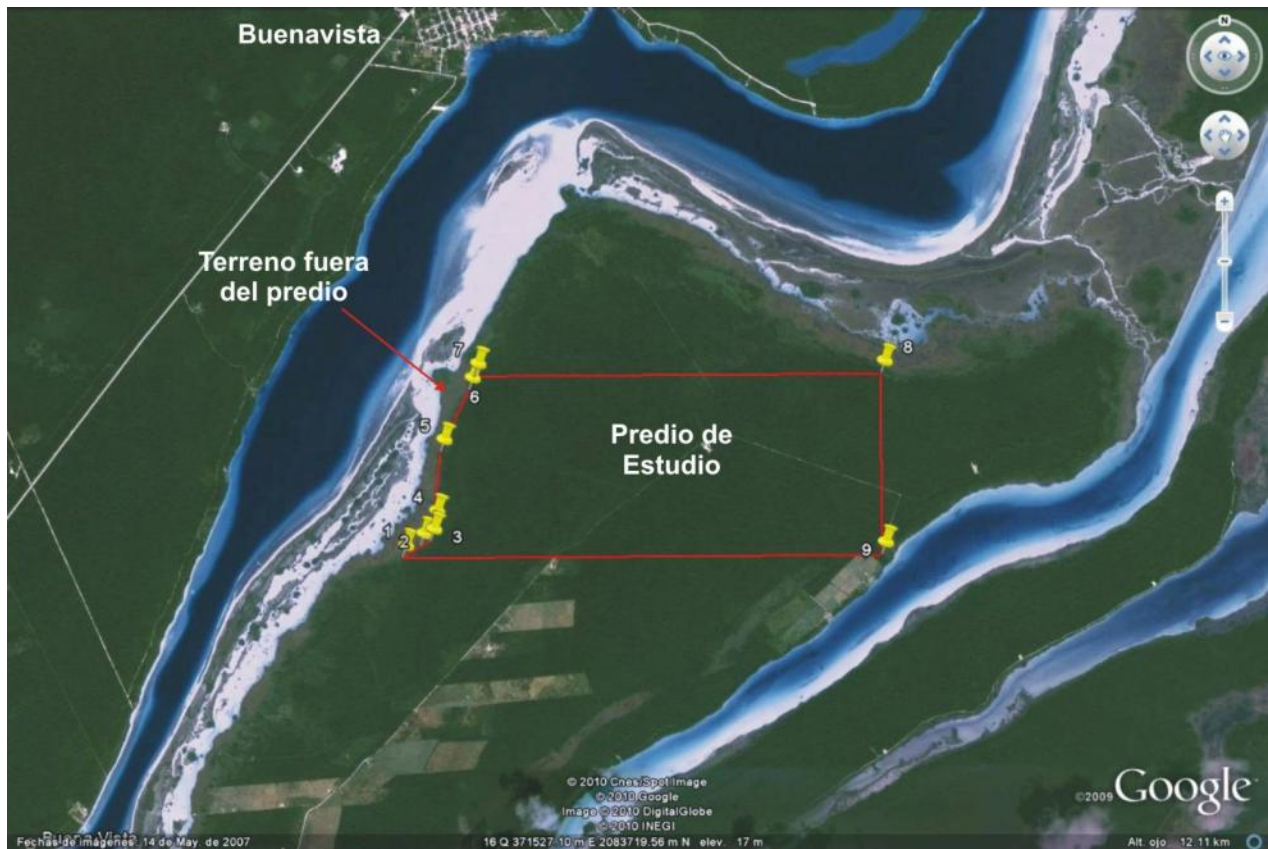
Ubicación preliminar del terreno sobre imagen de google

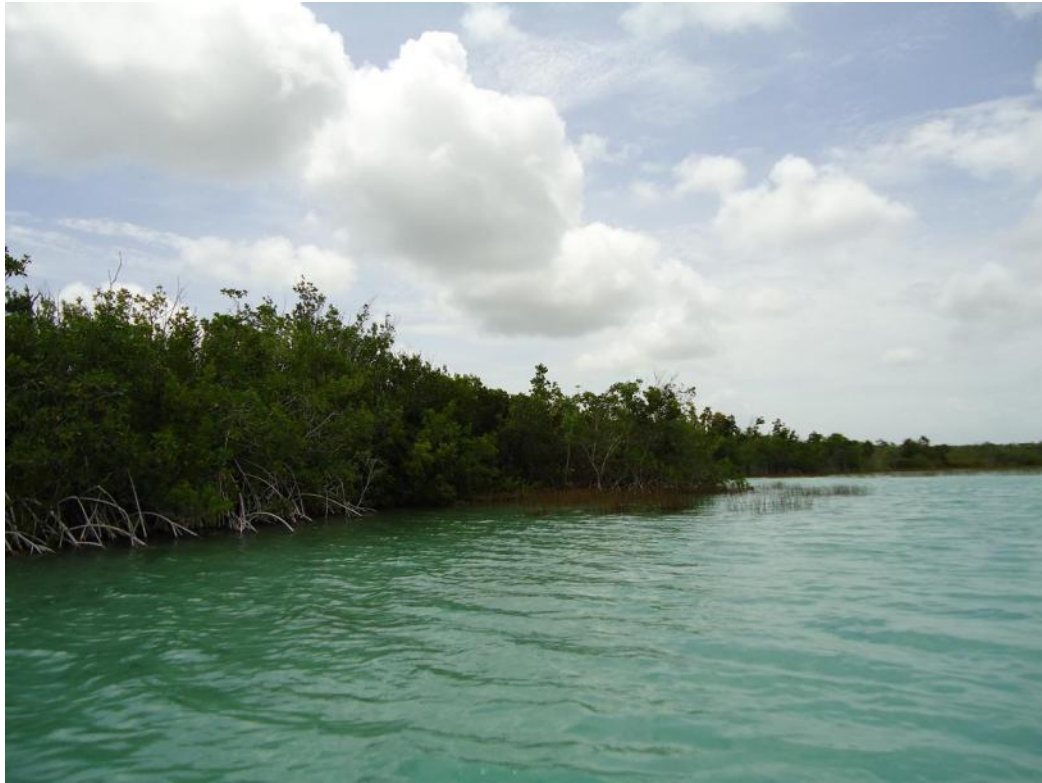
Éste frente lagunar está constituido de una franja de manglar que rodea los bajos arenosos de la península, seguida de una vasta sabana de pastos y zacatales entre mezclados con retoños y plántulas de manglar, así como tasistales formando agrupaciones cerradas.

Esta franja tiene la característica de estar inundada y fangosa, al parece todo el año.

Vista del frente del terreno sobre la laguna Bacalar, se aprecia el manglar de Rizophora (mangle rojo), que bordea parte del frente.

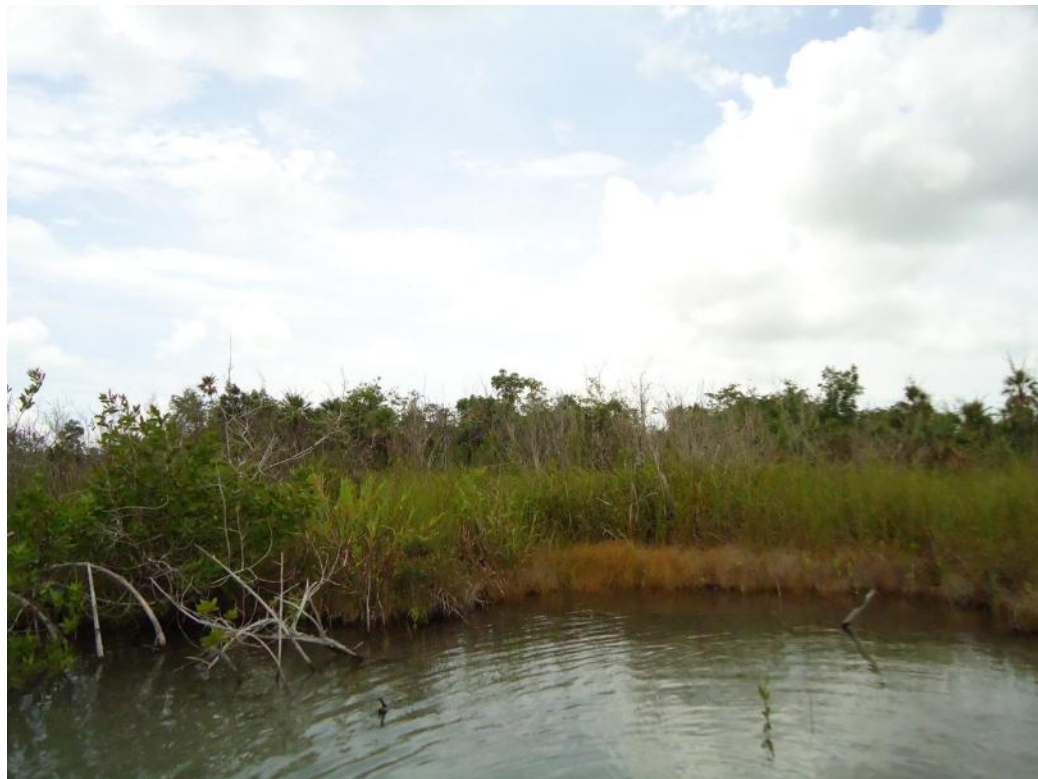
Vista de una fracción del frente del terreno, donde se aprecia el pastizal algunos elementos de mangle rojo y tasistales al fondo.

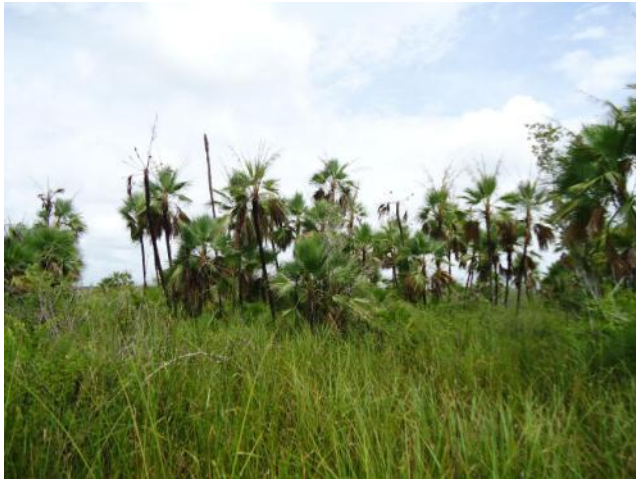
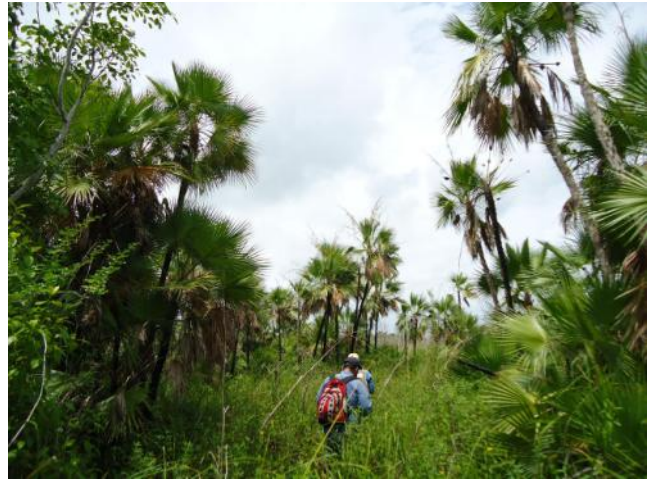
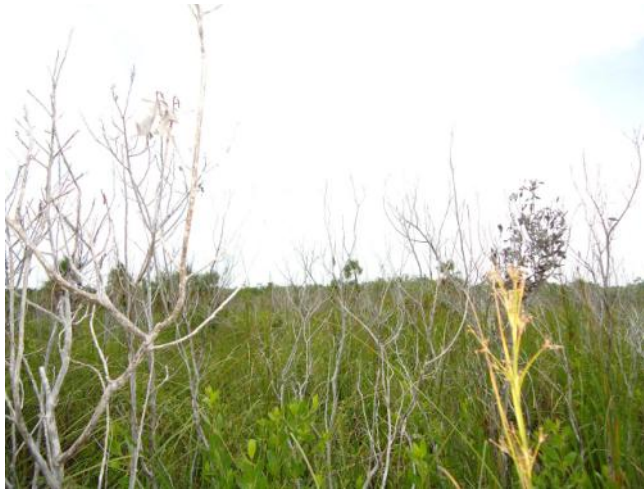
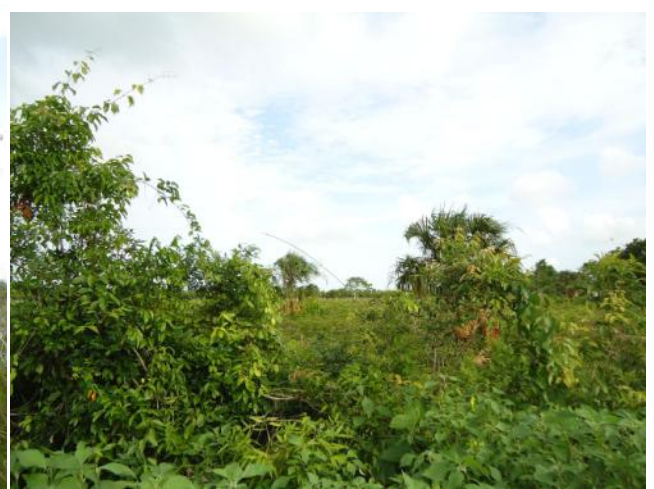
Varias vistas del terreno que al parecer esta fuera de los límites del predio, izq., abajo sea precia al fondo la franja de selva donde se encuentra el predio de estudio.

Por otra parte se debe realizar una correcta determinación de la zona fuera del predio para determinar sus características y tipos de vegetación.

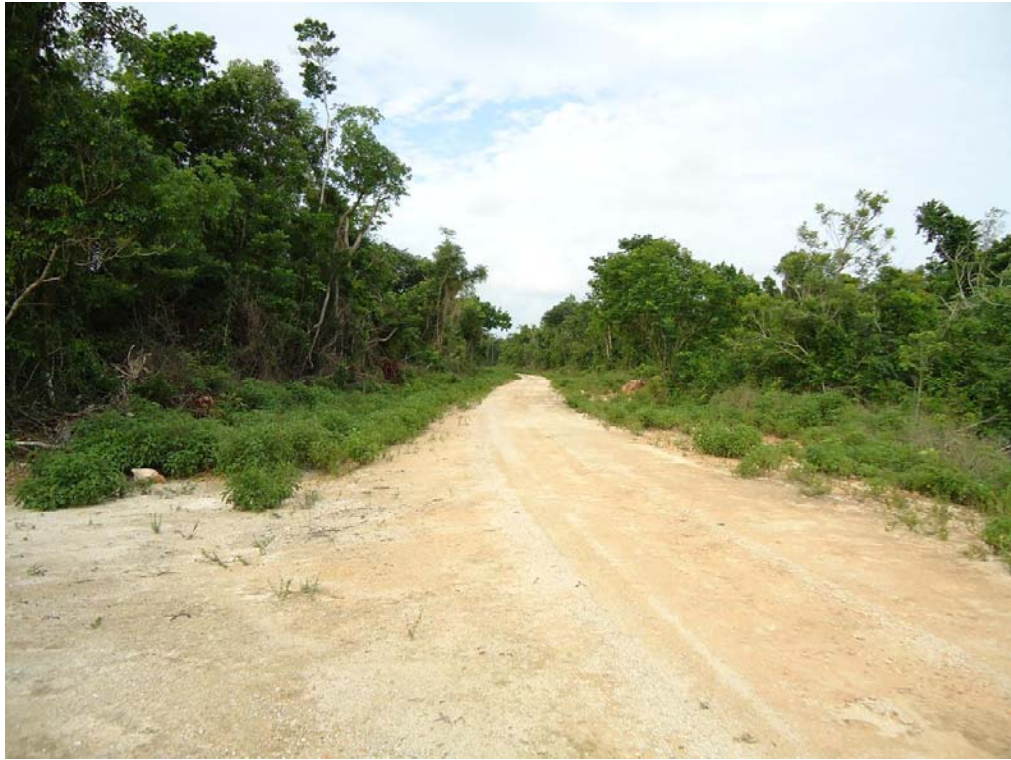
Lo que se aprecia por el tipo de vegetación que soporta, como se aprecia en las siguientes fotografías.

Vista de los suelos presentes (camino de acceso) y de la vegetación de selva

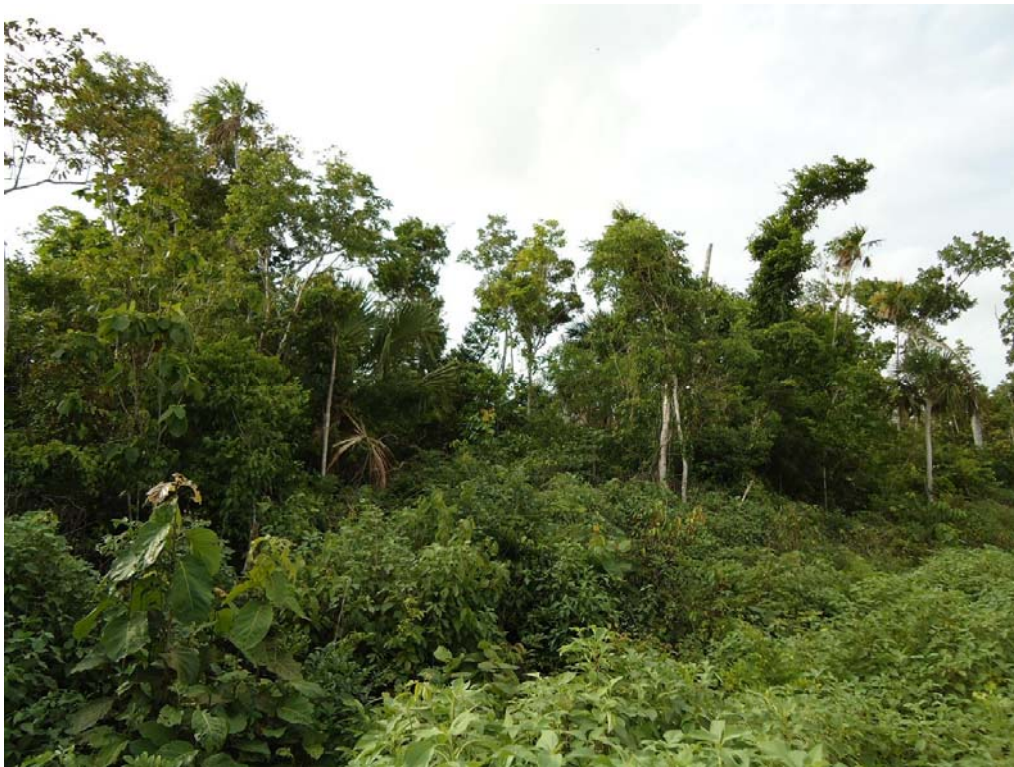
Vista de la selva al fondo con especies de selva mediana y alta, al frente vegetación secundaria y en sucesión

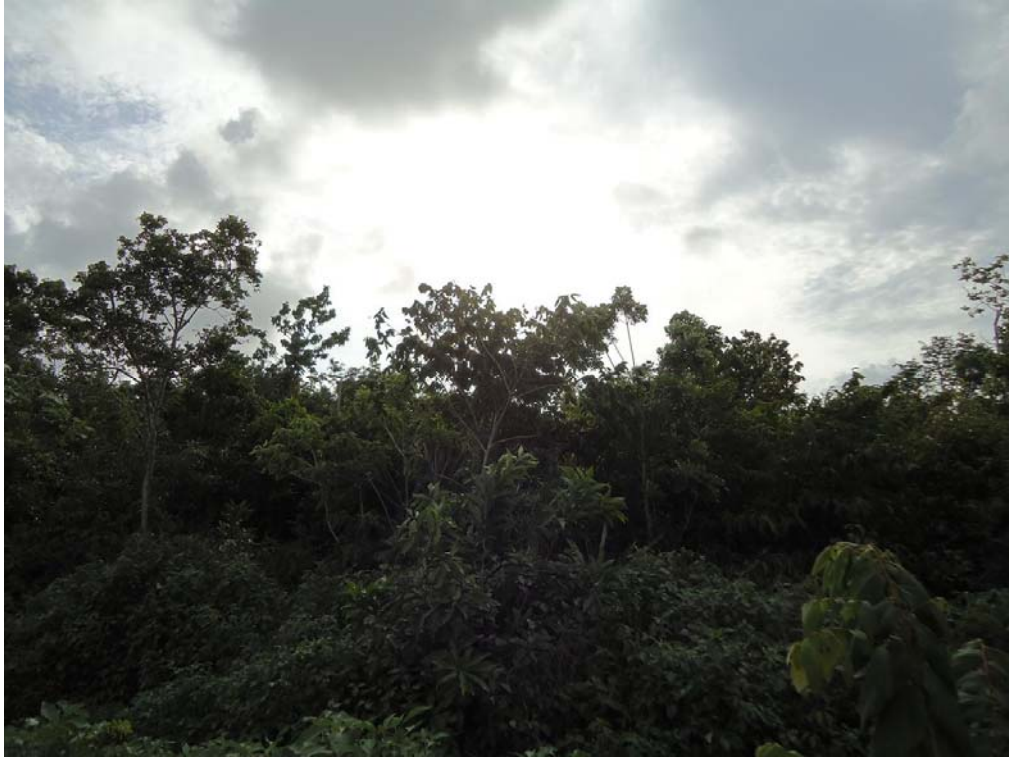
Vegetación de selva en su estrato superior presente al borde del camino.
